## Schul-, Sport- und Reiseflugzeug Albatros L 75

Von Günter Frost (ADL)

Erstveröffentlichung 01.2025 im ADL-Internetportal

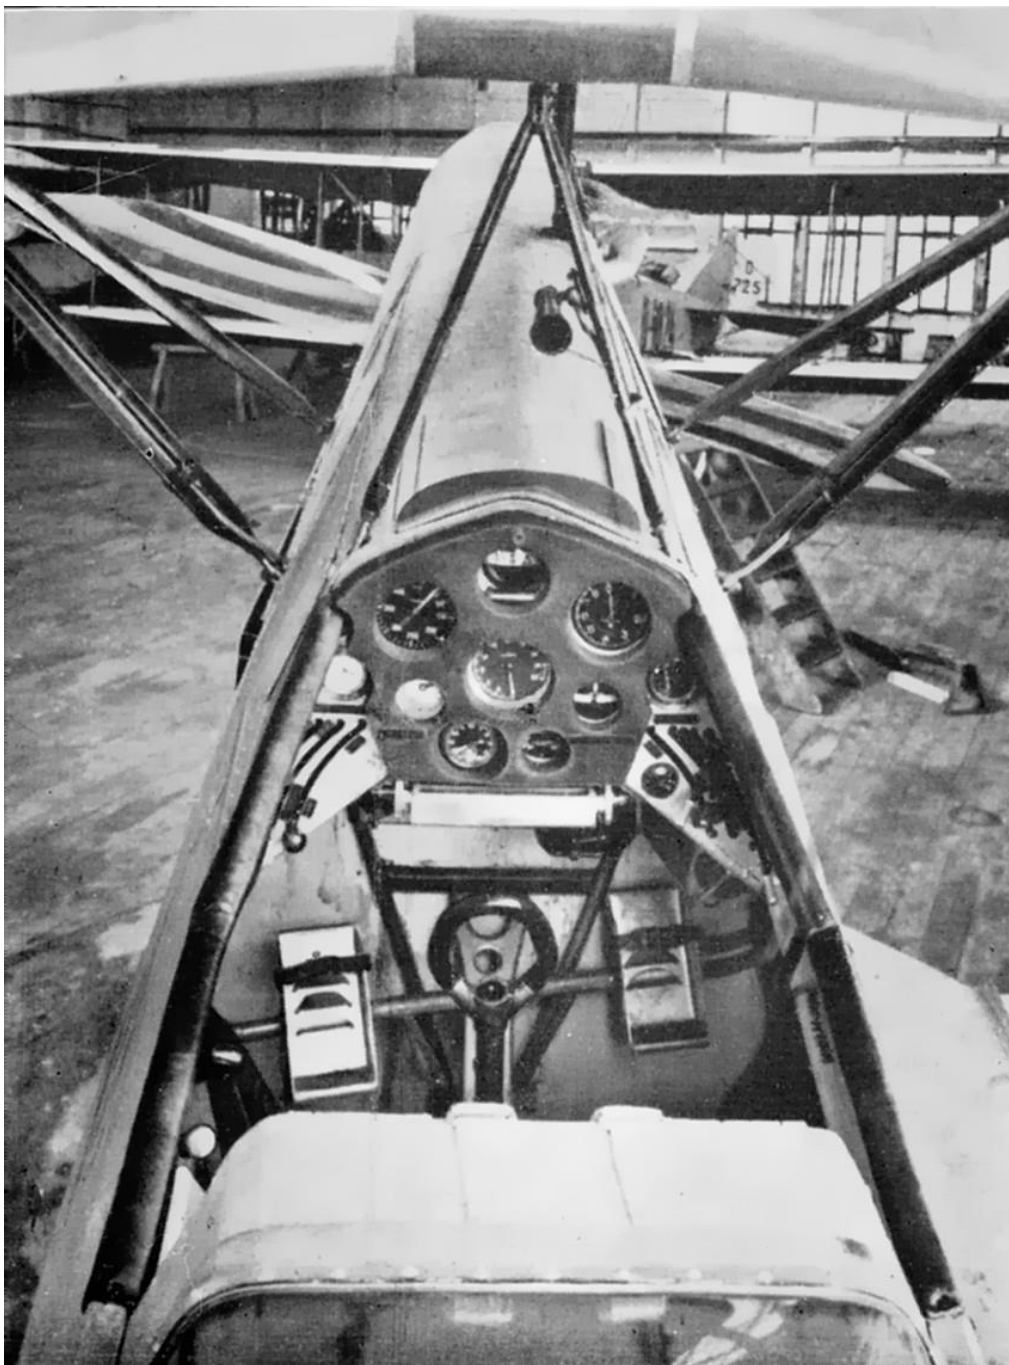
Blick in den Führerraum der Albatros L 75: Alle Bedienungs- und Überwachungsgeräte für den Flug lagen bevorzugt im direkten Blick und Zugriff.

Das Instrumentenbrett war mit dickem Schaumgummi gepolstert, weil die Erfahrung der letzten Jahre gezeigt hatte, daß schon bei relativ leichten Unfällen erhebliche Kopfverletzungen der Insassen eintreten können.

Die Besatzung war in zwei hintereinanderliegenden, offenen Sitzräumen untergebracht, im oberen Bereich jeweils durch Windschutzscheiben vor dem Fahrtwind geschützt. Die Instrumentenbretter besaßen Schaumgummipolsterung und wurden durch zwei verdeckt eingebaute Lampen beleuchtet. Beide Plätze besaßen Doppelsteuerung und beide Sitze waren jeweils mit einem Absatz für einen Rückenkissen-Fallschirm versehen.

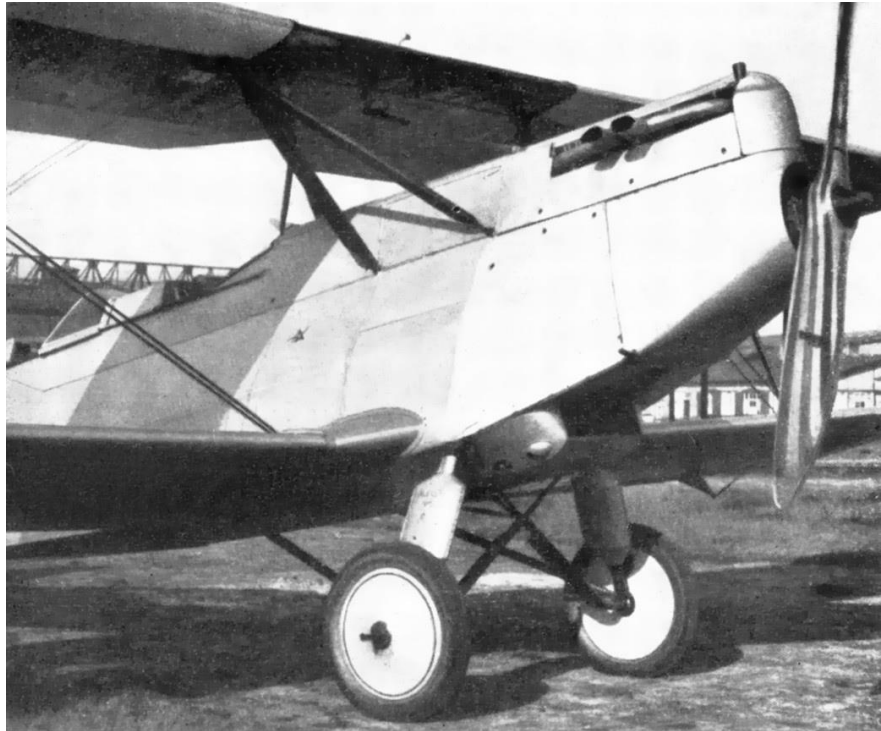
*Das Fahrgestell mit geteilter, hochgezogener Achse hatte Druckgummifederung und Öldämpfung. Zwischen den Federbeinen hing der Kühler mit einem Füllvolumen von 25 ltr. Wasser. Der Junkers-L 5 Motor wirkte auf eine Heine-Holzluftschraube mit Rupp-Nabe.*

Das Fahrgestell hatte eine geteilte, hochgezogene Achse, die durch eine V-Strebe zur Rumpfunterkante abgestützt war. Die Gummidruckfederung besaß eine Öldämpfung nach Bauart Albatros. Der lenkbare Sporn besaß ebenfalls Gummidruckfederung und bot eine gute Steuerbarkeit beim Rollen am Boden, so daß Hilfsmannschaften auch bei starkem Seitenwind nicht benötigt wurden.

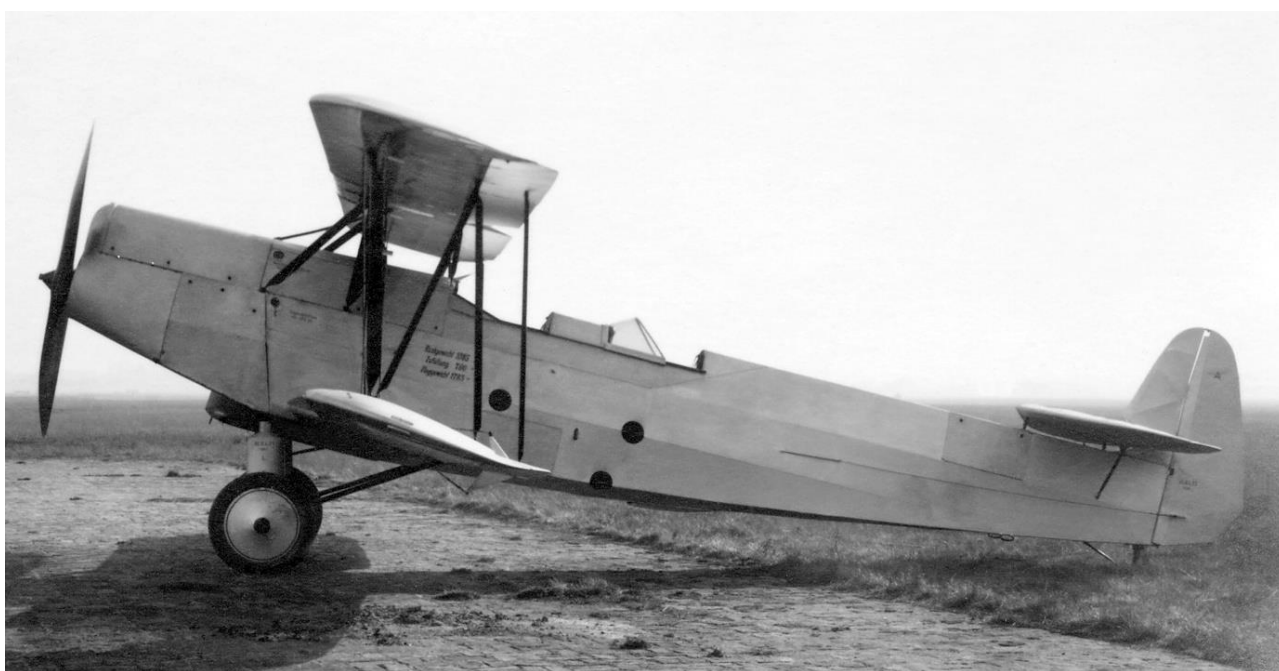
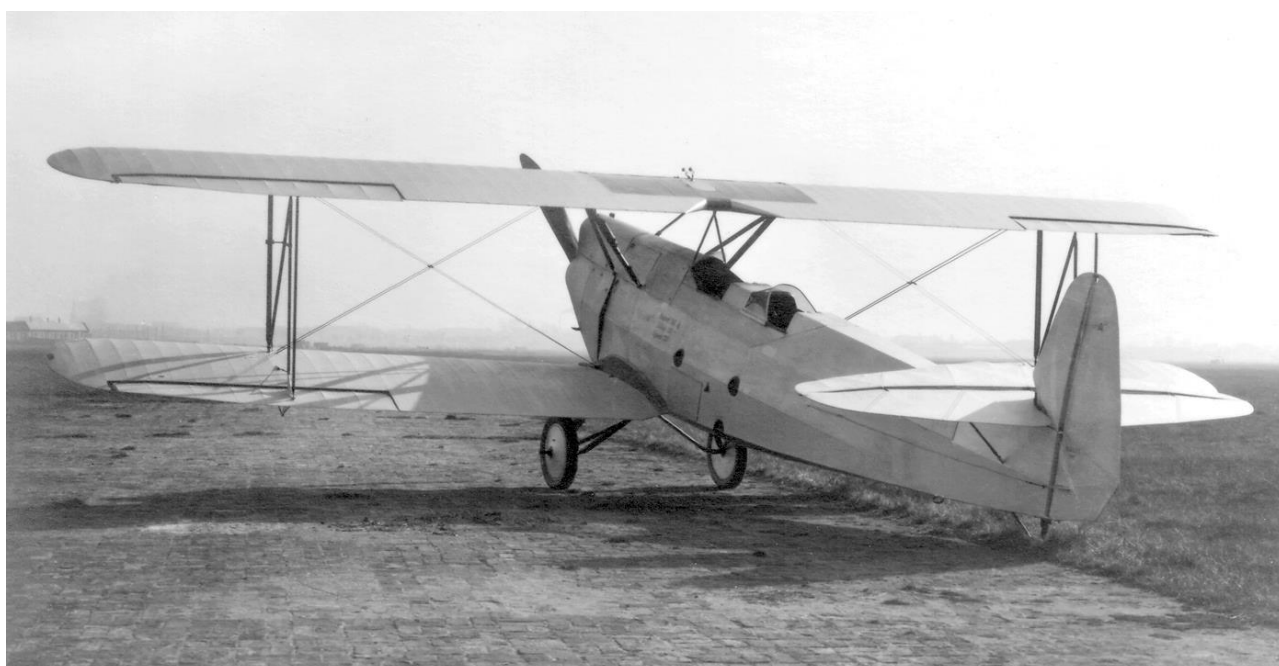
*(Bilder oben und unten): Musterflugzeug Albatros L 75 „Ass“, angetrieben durch einen Sechszylinder-Reihenmotor BMW IV, Leistung 230/300 PS (169/221 kW). (Slg. Koos/ADL)*

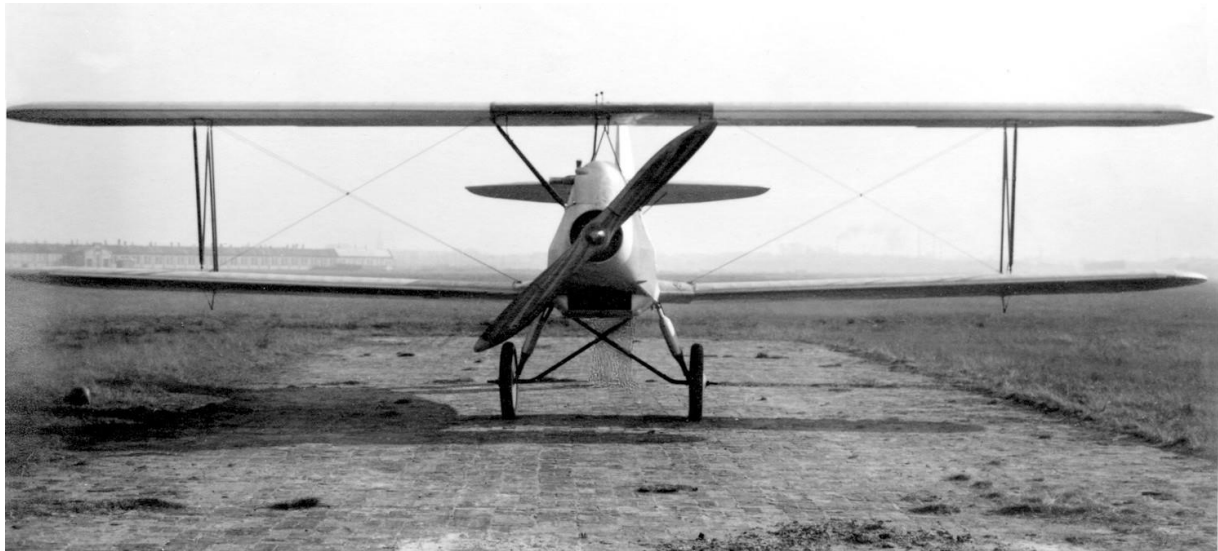
(oben): Frontansicht des Musterflugzeugs L 75. Aus dieser Perspektive ist der dreieckige Rumpfqerschnitt mit abgerundeter Oberkante gut zu erkennen.  
(Slg. Koos/ADL)

Der Rumpf bestand aus einem geschweißten Stahlrohrgerüst mit Rohrdiagonalen im Vorderteil und Stahldrahtverspannung im hinteren Abschnitt. Er hatte einen dreieckförmigen Querschnitt mit abgerundeter Oberkante. Sein Bug war mit Aluminiumblech verkleidet, der übrige Rumpf trug Stoffbespannung.

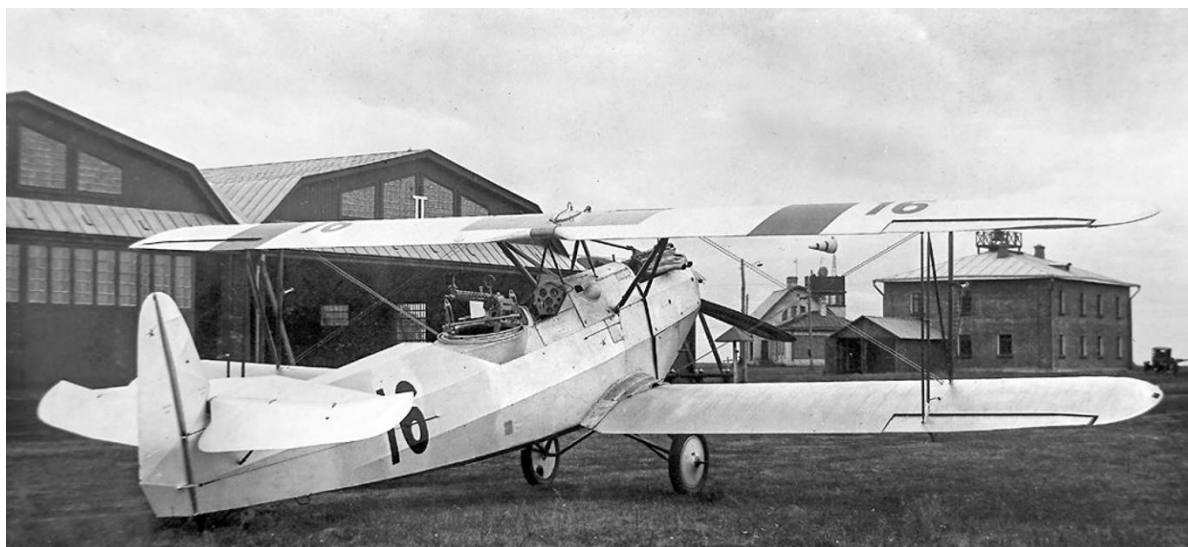
*Die D-1646 tauchte nie in den Bestandslisten der DVS auf, sondern diente bei Albatros als Erprobungsflugzeug für Sonderaufgaben. Das Foto zeigt die Maschine bei der WIVUPAL in Lipezk (Sowjetunion), ausgerüstet mit einem Drehkranz über dem hinteren Besatzungsraum samt beweglichen Maschinengewehrs. Die ursprünglichen Kennzeichen des Flugzeugs waren aus Tarnungsgründen bis auf die Ziffern „16“ gelöscht.*

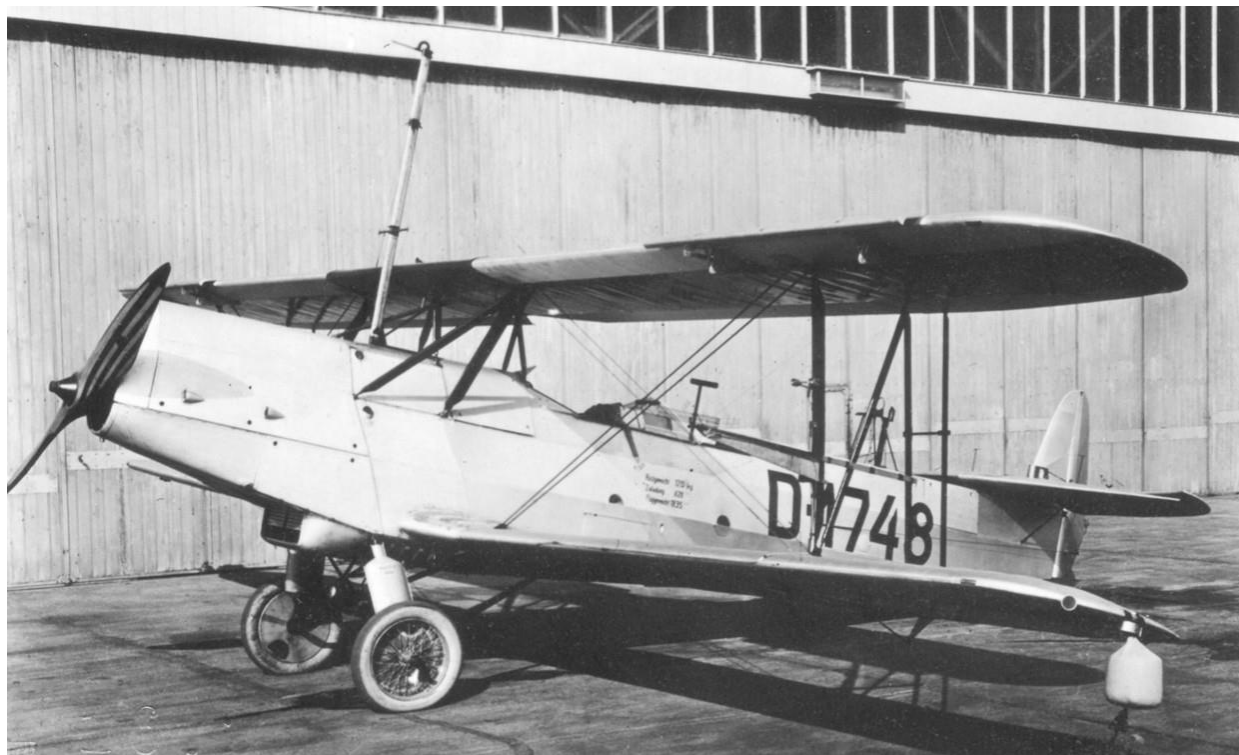
*Die L 75 E, D-1748, war ein Erprobungsflugzeug für automatische Handley-Page-Vorflügel, die im oberen Tragdeck versuchsweise eingebaut waren. Die Ergebnisse befriedigten aber nicht. Die D-1748 wurde 1932 zur normalen L 75 b mit Junkers L 5-Motor zurückgebaut.*

*Auf dem oberen Foto sind die Vorflügel eingefahren, während man im unteren Bild den ausgefahrenen Zustand gut erkennen kann.*

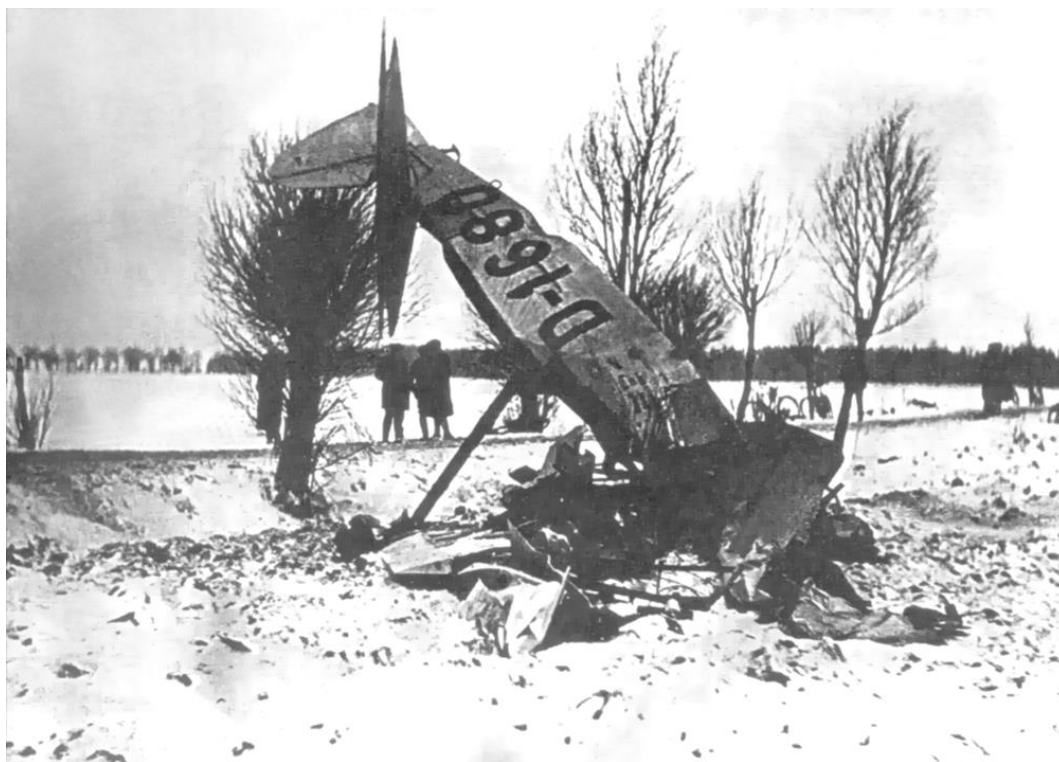
Absturz der Alb L 75 c D-1680 am 19.12.1930 bei Tharau (Ostpreußen) im Dienst bei der Wetterflugstelle Königsberg. Die Besatzung, bestehend aus Pilot Schwabe und Meteorologe Dr. Steiner, wurde auf der Stelle getötet.

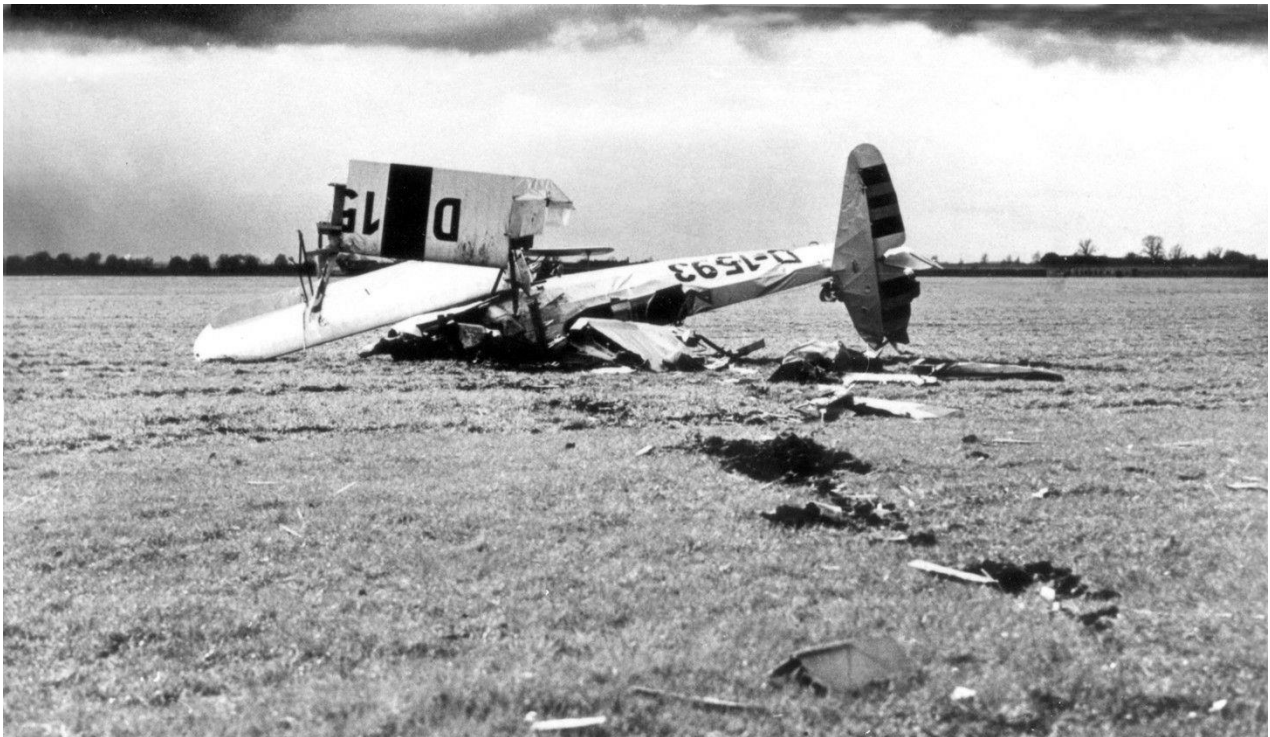
*Totalschaden der Alb L 75 a D-1593 am 3. Mai 1932 im Flughafen Schleißheim. Der Flugschüler Trauer erlitt dabei zum Glück nur geringe Verletzungen. Er war später bei der Lufthansa im Südatlantikeinsatz und hatte zuletzt den Dienstrang Flugkapitän. (Slg. Achs)*

*„Der Flugschüler Trauer übte Landungen auf dem Flugzeug vom Baumuster Albatros L 75 a. Bei der Landung hatte er sich in der Höhe verschätzt. Das Flugzeug schwebte im Vorgelände in niedriger Höhe an. Nach seinen Angaben gab der Flugschüler nochmals Gas, um die Landebahn zu erreichen. Der Motor kam jedoch nicht sofort auf höhere Leistung. Das Flugzeug stieß mit der unteren Tragfläche an eine am Rand des Flughafens stehende Warnungstafel. Dabei wurde der Tragflächenteil etwa 1 1/2 m vom äußeren Ende der linken unteren Tragfläche abgerissen. Das Flugzeug drehte sich nach links, stürzte nach etwa 60 m seitlich zu Boden und wurde fast vollständig zertrümmert.*

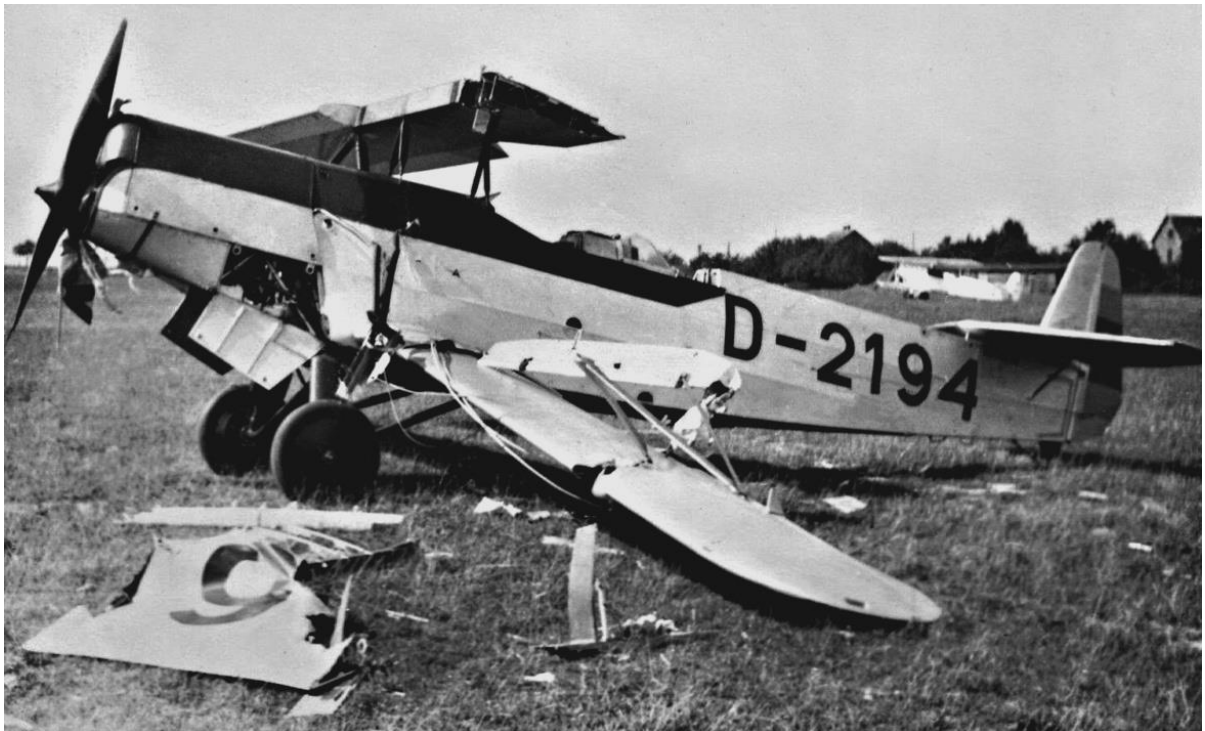
Dieses Foto der D-2194 ist vermutlich nicht nach dem oben beschriebenen Absturz im März 1934 bei Rottleberode im Südharz entstanden, denn das Bild macht nicht den Eindruck eines total zerstörten Flugzeugs nach einem Absturz im hohen Laubwald. Leider ließ sich bisher kein anderer Unfallbericht aus der Zeit zwischen Oktober 1932 und März 1934 finden, der in etwa „passen“ würde. (Slg. Koos/ADL)

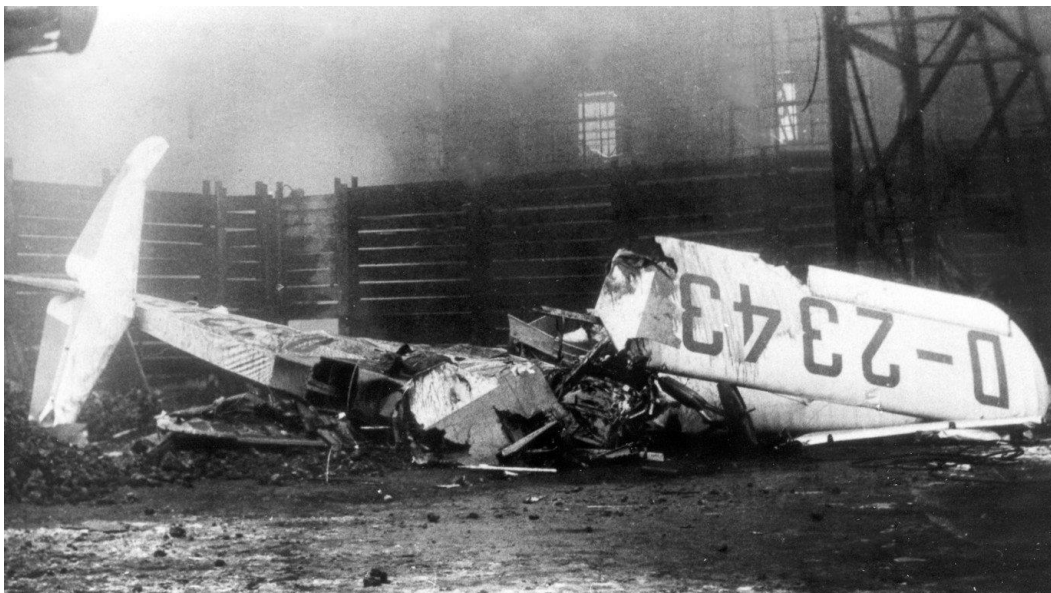
*Das Wrack der Albatros L 75 DSA, die am 16.12.1932 bei einem Landeversuch im Bodennebel auf dem Flugplatz München-Oberwiesenfeld mit Anlagen des nahegelegenen Gaswerks München-Moosach kollidierte. Die Trümmer stürzten in die Werksanlagen. Der Pilot Jürgen de Lalande erlitt außer einer Gehirnerschütterung keine Verletzungen – offenbar hatte er einen recht guten Schutzengel!*

*Der Flugzeugführer gab an, dass der Gaskessel die Nebeldecke etwa 20 m überragt hätte. Bei dem ersten Landungsversuch sei er – noch schwebend – zu weit in das Rollfeld gekommen und der Meinung gewesen, nicht auszureichen. Er habe deshalb nochmals Gas gegeben. Beim zweiten Versuch hätte er sich wieder den aus dem Nebel im oberen Drittel herausragenden Gasturm als Anhalt genommen und versucht, nördlich davon in West-Ost-Richtung zu landen. Hierbei stiess er jedoch an Gebäudeteile des Gaswerkes. Weiter gab der Flugzeugführer an, er hätte von der Höhe aus, in der er München anflug, nicht erkennen können, dass das Gelände südlich München noch von Nebel frei sei.“*

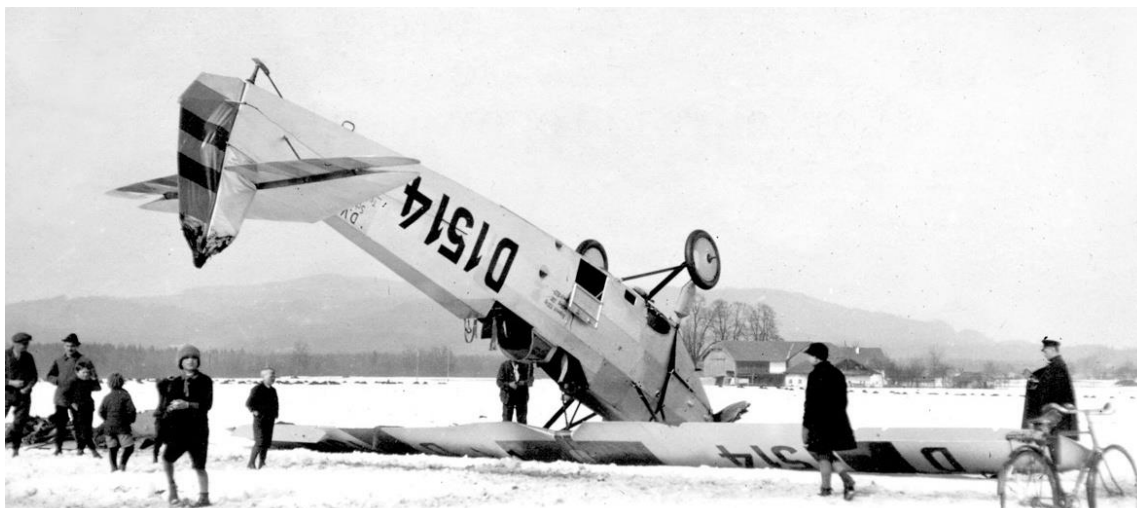
*Notlandung der Albatros L 75 a D-1514 am 16.03.1929 bei Weissbach auf weichem Ackerland mit Sulzschnee und nachfolgendem Überschlag.*

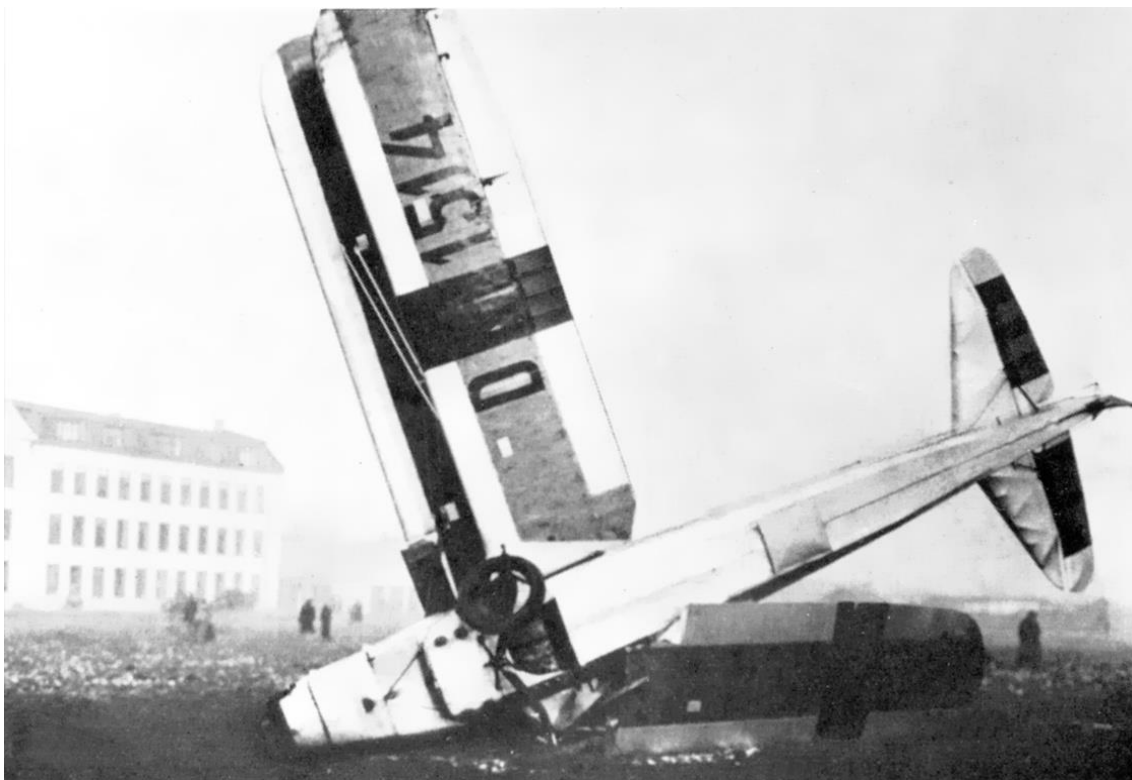
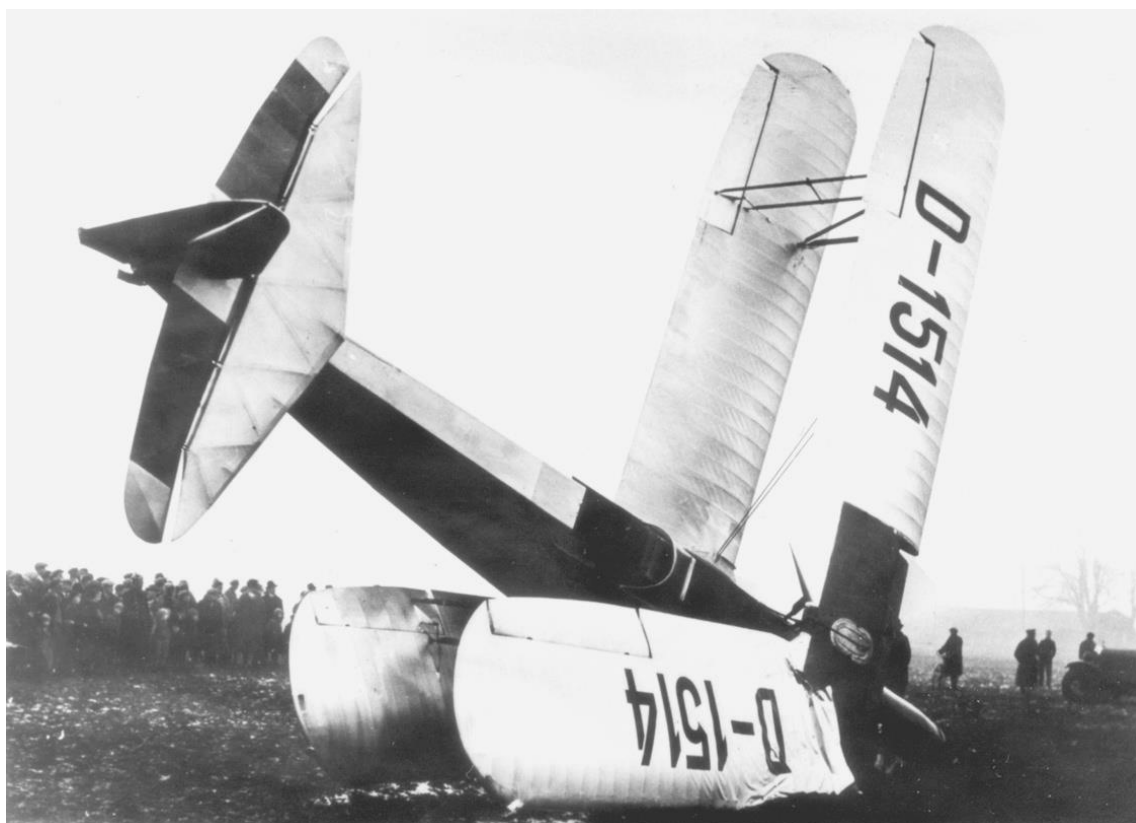
*(Fotos auf dieser und der nächsten Seite):  
Notlandung der Albatros L 75 a D-1514 am 16.12.1932 bei Sendling (heute Stadtbezirk von München) mit anschließendem Kopfstand.*

Beschädigungen: Rechte Tragwerkhälfte an den Rumpfanschlüssen ausgerissen, Randbogen am linken unteren Tragwerk eingedrückt, Fahrwerk zerstört, Luftschraube zersplittert. Nach Art des Unfalles war anzunehmen, daß Kurbelwelle und Motorbock gestaucht wurden.

*„Der Flugzeugführer war um 11.30 Uhr zum Höhenflug (1 Std. in mindestens 4,5 km Höhe) gestartet. Nach dem Höhenflug wollte der Flugzeugführer, nachdem er erkannt hatte, daß eine Landung wegen der Nebeldecke über dem Flughafen Schleißheim nicht möglich war, auf dem Flughafen München, der durch den über die Nebeldecke herausragenden Gasturm kenntlich war, landen. Nach zweimaligen vergeblichen Landeversuchen über dem Flughafen München bog der Führer nach Süden aus und entschloß sich auf der Wiese etwa 1 km west-nordwestlich der neuen Kirche von Sendling zur Notlandung, da dieses Gelände von Nebel vollkommen frei war und er mit dem alsbaldigen Einfall von Nebel auch südlich Münchens rechnete. Bei der Notlandung setzte das Flugzeug mit dem linken Rad hart auf den Boden auf, wobei die Speichen des linken Anlaufrades durchgedrückt wurden. Das Flugzeug legte sich auf die linke Seite und berührte mit dem Randbogen der linken unteren Tragfläche den Boden. Dadurch und durch das Ausbrechen der Speichen des linken Anlaufrades ging das Flugzeug auf den Kopf und knickte die rechte Tragwerkhälfte ab.“*

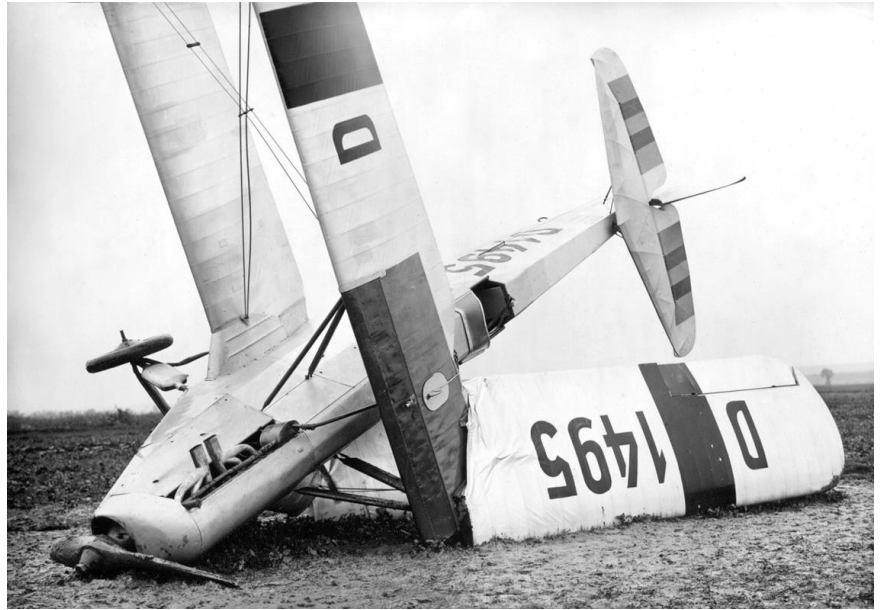
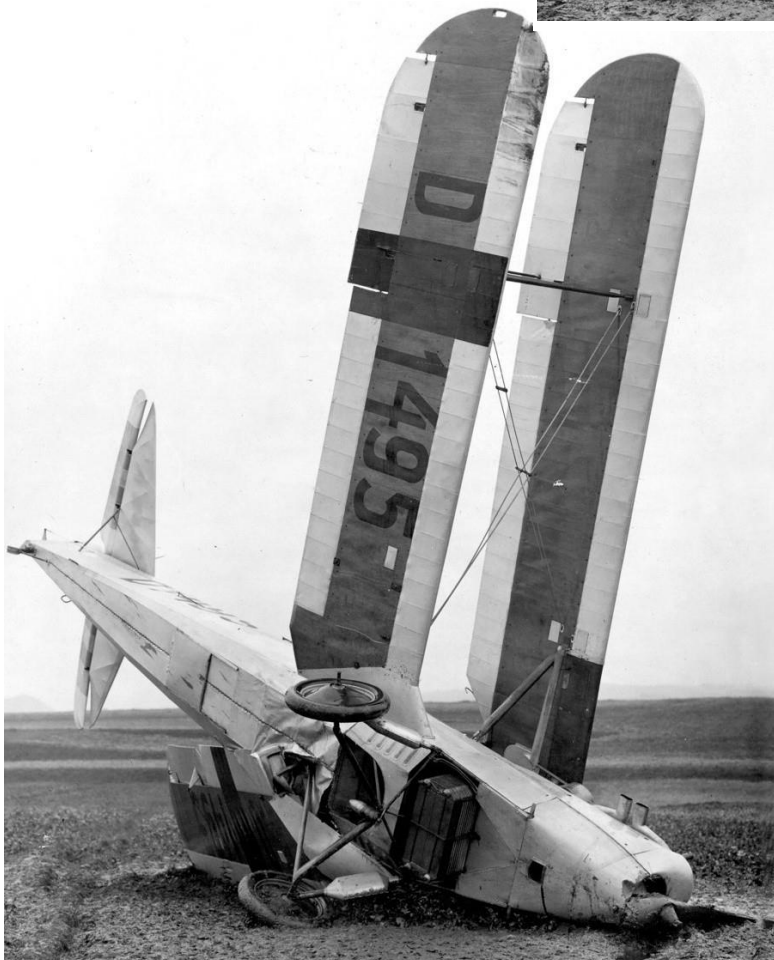
*Notlandung der Albatros L 75 a D-1495  
am 21.10.1930 auf einem Acker bei  
Staudheim (Bez. Amt Neuburg/Donau)  
mit anschließendem Kopfstand.*

*„Der Flugschüler Keim entschloß sich wegen Regen und Nebel zur Notlandung und wählte hierzu ungünstiges Gelände (Ackerfeld). Hierbei kamen die Räder in eine tiefe Ackerfurche. Das Flugzeug ging mit viel Fahrt auf den Kopf, neigte sich auf die linke Seite und drückte beide linke Tragflächen ab.*

*Beschädigungen: Linkes unteres und oberes Tragdeck abgebrochen, Luftschraube zersplittert, Motoreinbau gestaucht, rechter unterer Rumpfhalm beim Führersitz gebrochen, zwei Verspannungstreben geknickt, rechte hintere Fahrge-  
stellstrebe geknickt.“*  
(Unfallanzeige Nr. 85/30 der Flugüberwachung Bayern-Süd vom 23.10.1930)

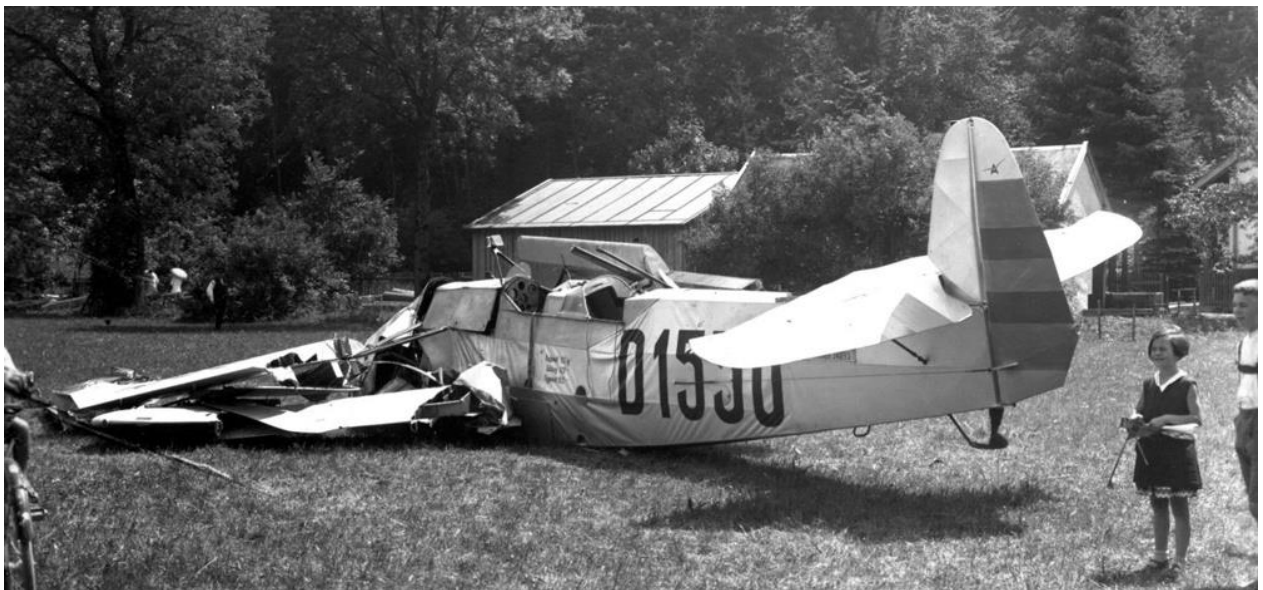
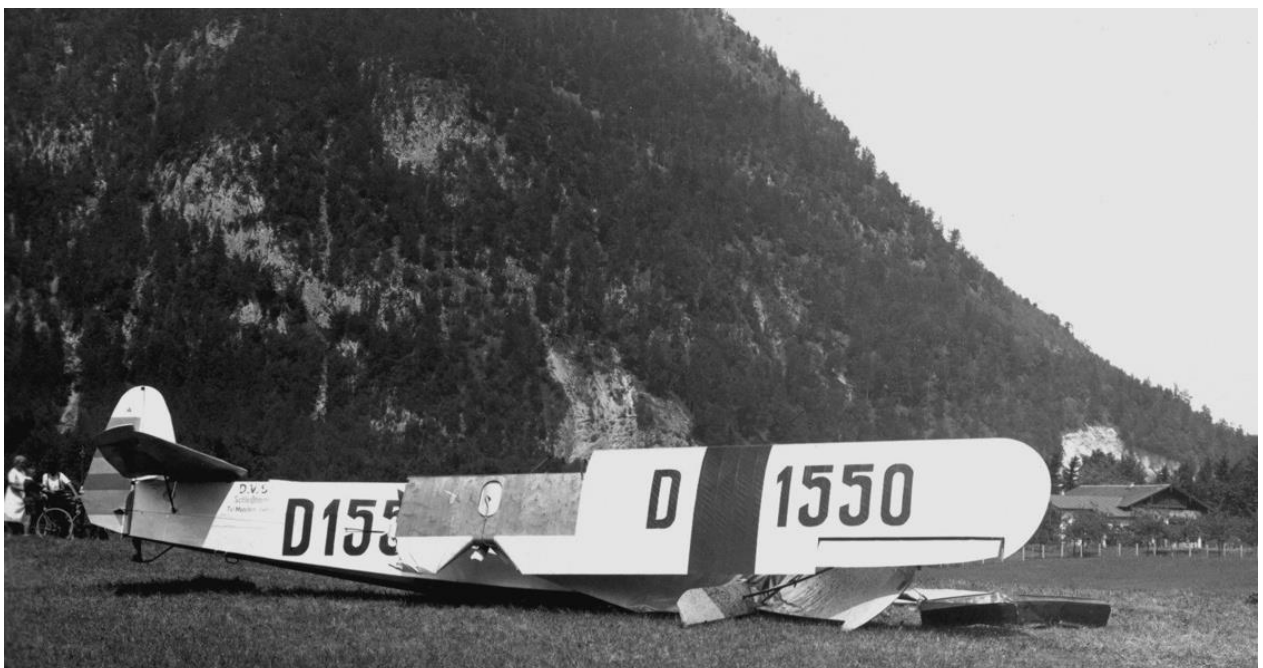
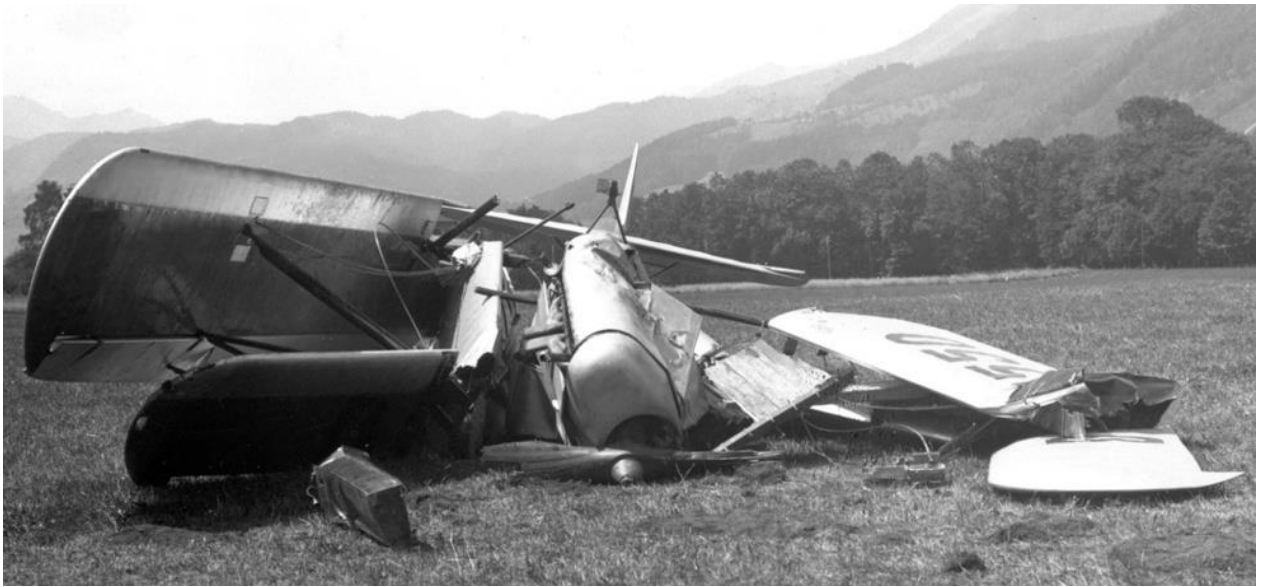
*Bruchlandung der Albatros L 75 a, Zulassung D-1550, am Rand des Flugplatzes Bad Reichenhall wegen Motoraussetzer. Das Flugzeug gehörte zum Bestand der DVS Schleißheim und hatte den Auftrag, in Bad Reichenhall eine Meldung abzuwerfen.  
(diese Seite und nächste Seite oben)*

*Motoreinbau mehrfach gebrochen, obere durchgehende Fläche am linken N-Stiel vollständig abgebrochen, linke und rechte untere Fläche vollständig zertrümmert, Fahrgestell und Kühler zerknickt, Rumpf bis zum 2. Führersitz gestaucht, Luftschraube zersplittert, beide Benzintanks beschädigt.“*

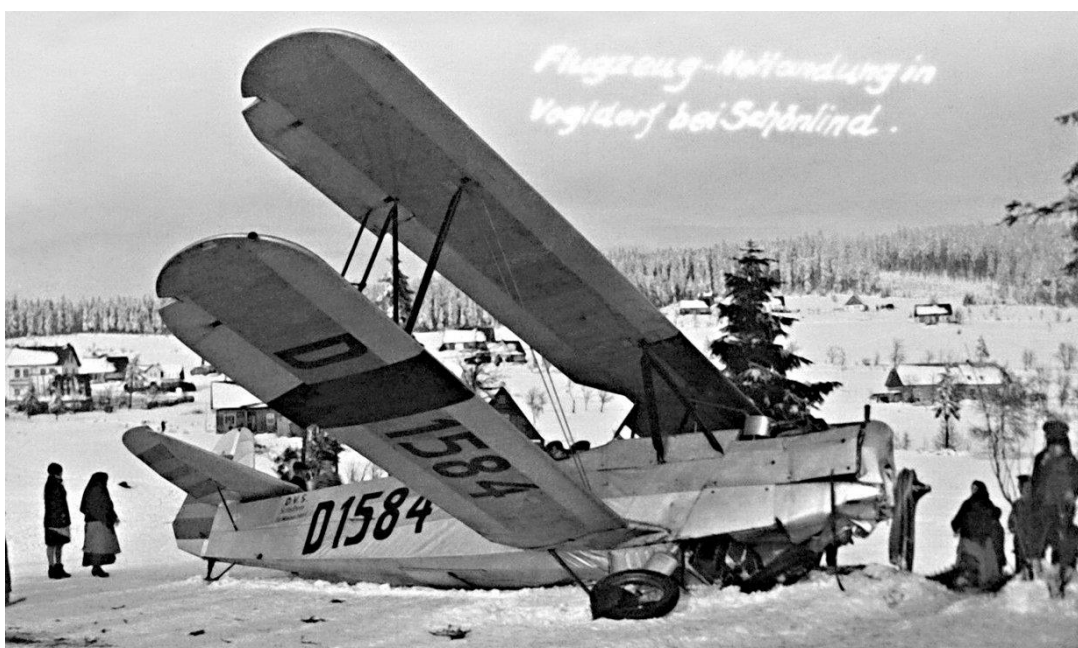
*Die Albatros L 75 a, D-1584, mußte am 05.02.1930 im Schneesturm bei Graslitz (Bez.Amt Neudek, Tschechoslowakei) notlanden. Den Rückweg nach Schleißheim legte die Maschine per Bahn zurück.*

*Luftschrabe zersplittert, Kühler eingedrückt, unterer Teil der Motorverkleidung verbeult. Fallbenzintank verbeult, beide unteren Rumpfhölme geknickt sowie verschiedene Rumpfversteifungen gestaucht. Beide Laufräder beschädigt, Fahrwerkstreben geknickt, linker Teil des oberen Tragdecks beide Hölme 2 mal abgebrochen, mehrere Rippen eingedrückt, Rundbogen und Nasenleiste des linken unteren Tragdecks eingedrückt. Rechtes oberes Querruder leicht beschädigt.“*

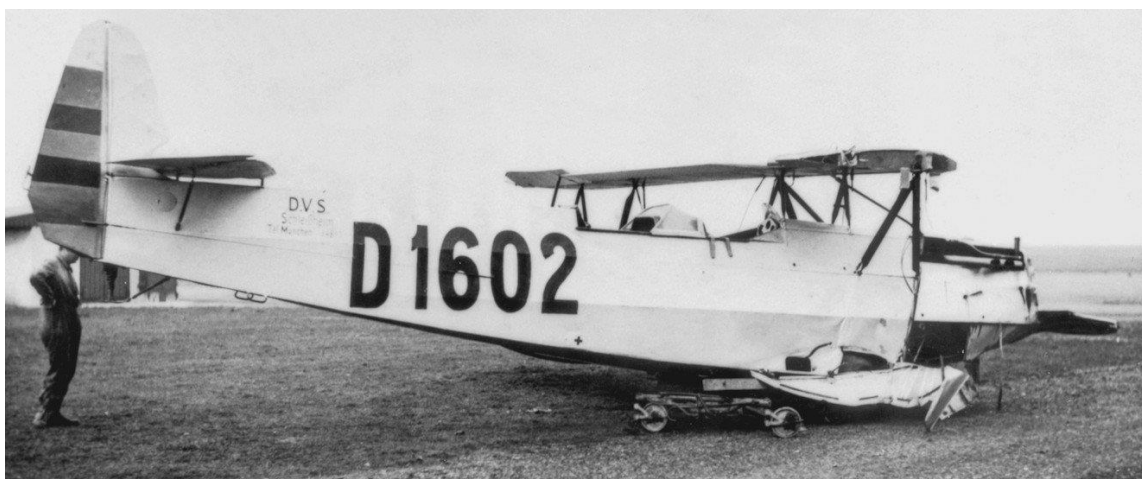
Bei Landeübungen im Flughafen Schleißheim ging die Albatros L 75 a, D-1602, am 08.08.1933 nach einer zu harten Landung zu Bruch.

*Sachschäden: Luftschraube zersplittert, beide Anlafräder zusammengedrückt, Kühler eingedrückt, mehrere Spieren von den beiden unteren Tragflächen eingedrückt, rechte Fahrwerkshälfte und linke hintere Fahrwerkstrebe gebrochen.“*

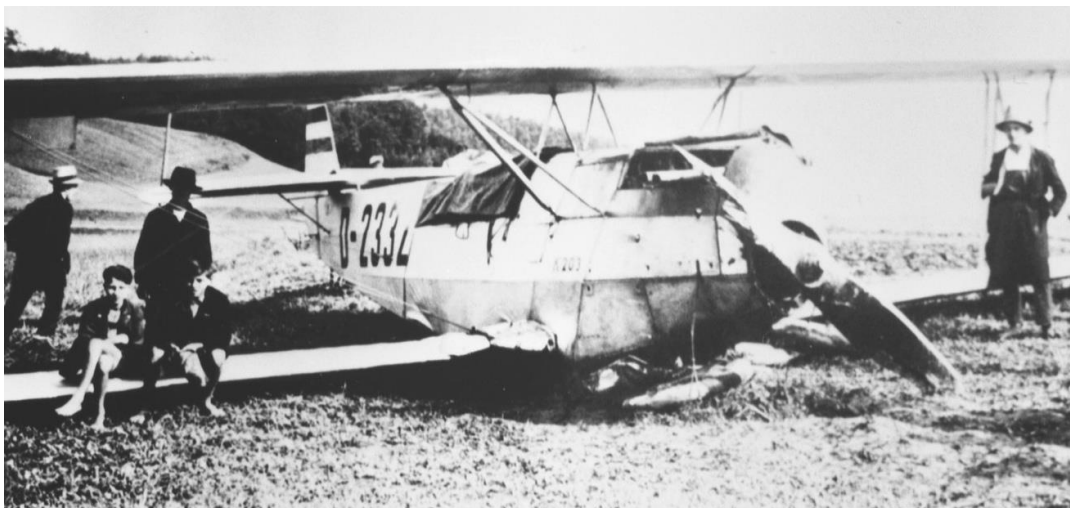
*Albatros L 75 DSA,  
D-2332, Bruchlan-  
dung nach Motorstö-  
rung.*

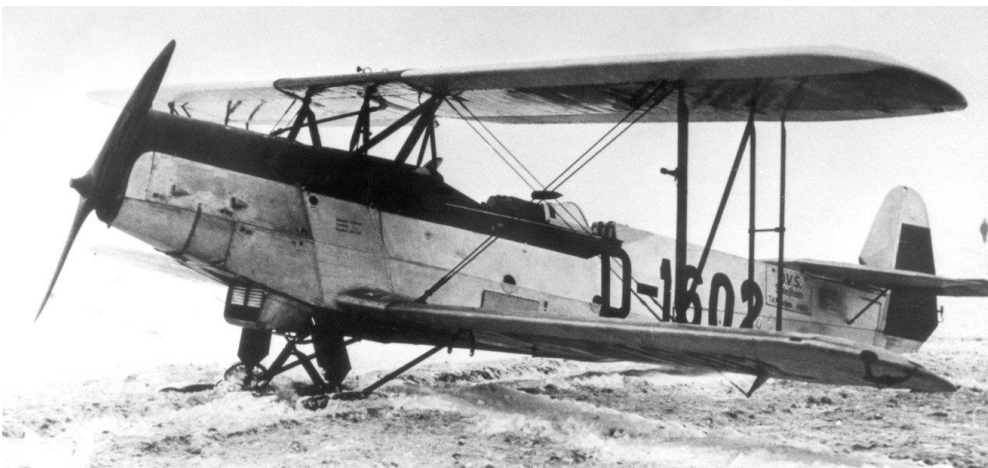
Die Albatros L 75 a D-1602 im Einsatz bei der DVS Schleißheim. Notlandung auf einem verschneiten Acker im Bezirk Dachau am 30.01.1933.

*Sachschäden: Anlaufräder zerstört, rechte hintere Fahrwerkstrebe gebogen.“*

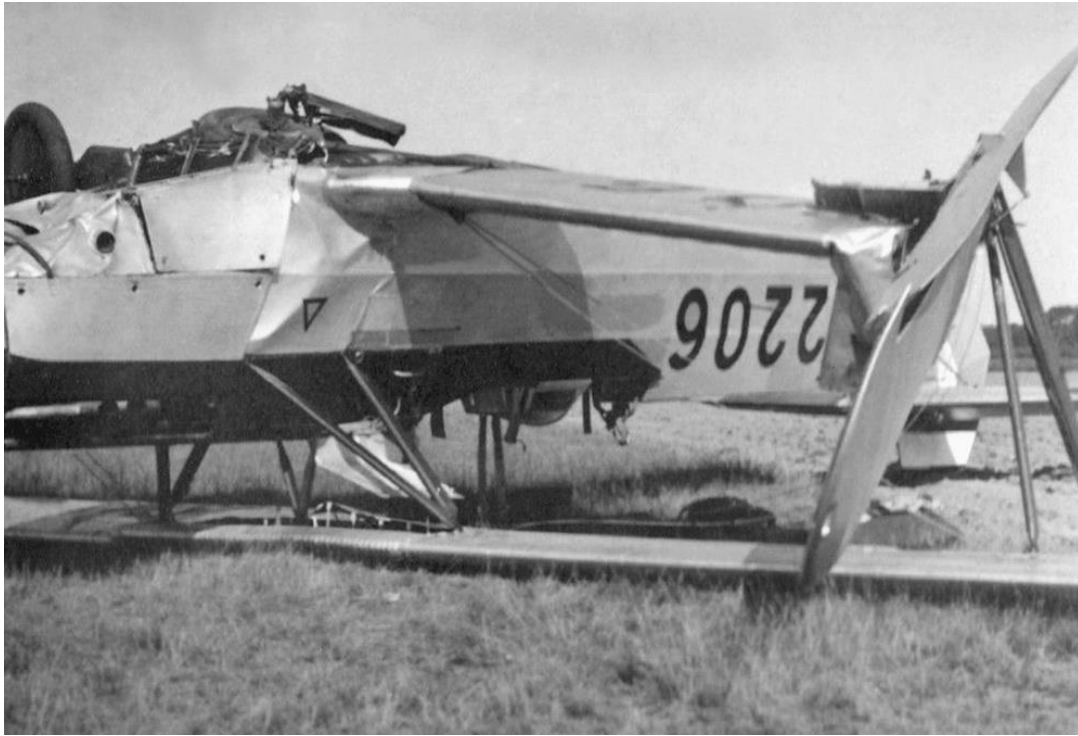
*Zu diesem Foto der Albatros L 75 DSB, Zulassung D-2206, fehlen leider die konkreten Daten zu Unfallzeitpunkt und Unfallort. Man darf aber annehmen, daß es sich um die in der o.g. Störungsmeldung genannte Notlandung mit nachfolgendem Überschlag im September 1934 gehandelt hat. (Slg. Koos/ADL)*

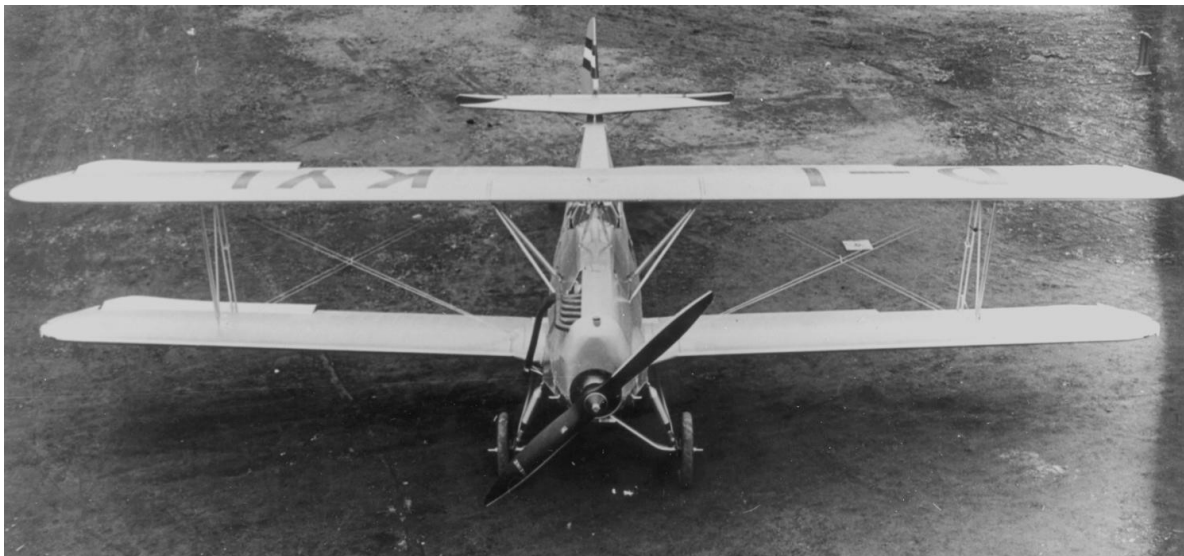
*Albatros L 75 F, Kennzeichen D-IKYL. Bei dieser Ansicht schräg von vorn oben ist der dreieckige Rumpfquerschnitt mit abgerundeter Oberkante gut zu erkennen.  
(Foto VFW)*
